*Çanakkale Araştırmaları Türk Yıllığı (95 nci Yıl Özel Sayısı s.91-110)*

## **ÇANAKKALE SAVAŞLARINA SUALTINDAN BİR BAKIŞ A LOOK FROM UNDERWATER TO THE ÇANAKKALE WARFARES**

**H. Barış ÖZALP**

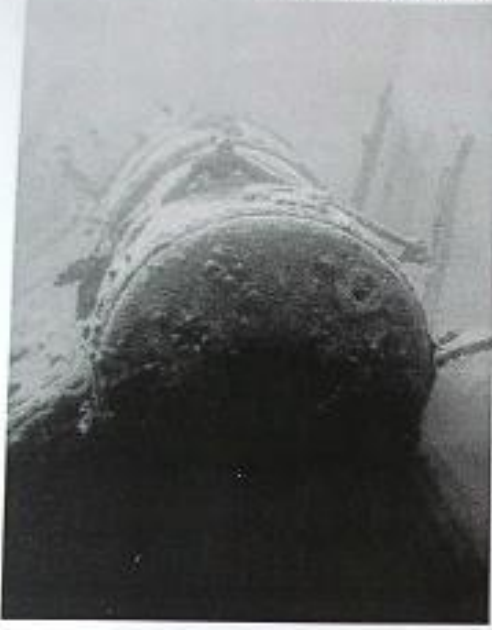
Anzac Su Arıtma Gemisi

ANZAK su batığı kara hareketında tuz gölü tabyaları ile Barbaros ve Turgut Reis gambotlarının aşırma atışları ile batırılmıştır. Kara hareketi sırasında askeri gemilere su ihtiyacı karşılayan bir gemi olarak bilinmektedir. Bünyesinde tuzlu deniz suyunu arıtıp içme suyu haline getiren özel depoları mevcuttur. K14 üstü pozisyonda 14 metre derinlikte bulunmaktadır. Batığa yaklaşırken 8 metre derinlikten aşağı bakıldığında 6 adet su deposu gözlenir ve geminin baş tarafının depoların kapladığı alana göre çok uzun olduğu gözlenmektedir. Geminin baş kısmı su arıtma depolarının kapladığı alanın yaklaşık 2 katı bir alana yayılmıştır. Dikkatli incelemeler sonucunda gemi karinasının birçok bölgesinin kum içine gömülü olduğu bir kısmının da kırılarak destek demirlerini açığa çıkardığı görülmektedir. Genel haliyle su arıtma depolarına dikkatlice bakıldığında bir kısmının eski halini tamamen koruduğu bir kısmının ise üzerinde derin yarıklar, patlamış kapaklar ve delikler olduğu dikkati çekmektedir. İskele tarafında gemiyi neredeyse ikiye ayırmış çok büyük bir çatlak vardır.

Geminin buradan ağır bir isabet aldığı tahmin edilmektedir. Su arıtma depolarında suyun geçtiği ince su boruları günümüze kadar bozulmadan ulaşmıştır. Depolardaki derin yarıklar aldığı yara izlerini gösteren kanıt niteliğindedirler. Batık, uzun yıllardır dip bölgede olması nedeniyle etrafında birçok denizel canlıya yaşam alanı oluşturmuş olduğu görülür<sup>39</sup>.

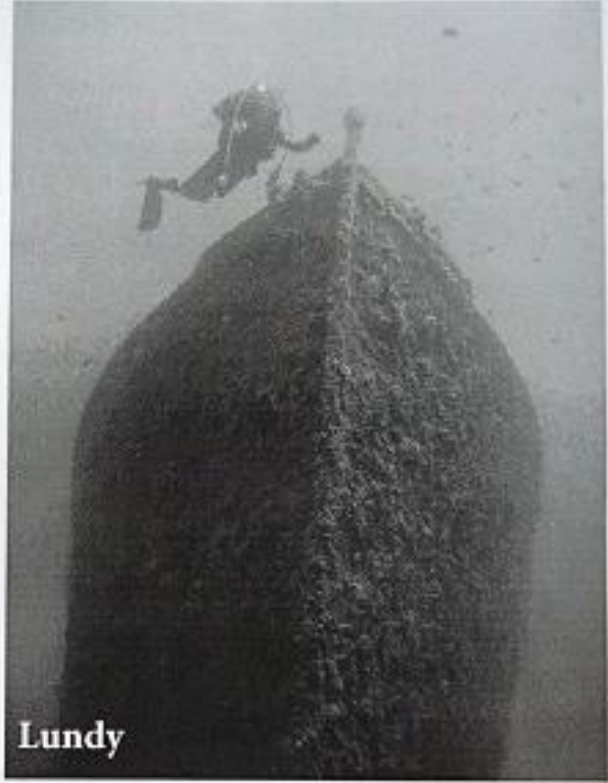
Lundy

Gemi 14 metre derinlikten sonra gözükmeye başlar. Karina üstü konumlanmıştır. Dip derinliği 28 metredir. Gemi kıyıya paralel şekilde başı Kabapete limanını Kıç kısmı da Büyük kemikli burnunu görecektir şekilde sabitlenmiştir. Gemide bariz torpil veya mayın yarasına rastlanmamaktadır, ancak kıç sancak tarafındaki kaptan köşkü bölümlerinin aşırı tahrip olduğu dikkat çekicidir. Demir burkulması gibi tahribatların oluşu bir patlama durumu meydana geldiğini düşündürmektedir. Gemi ortalarına doğru lumboz kapakları ve iskele, sancak kapakları gözükmeye başlamaktadır. Gemi üzerindeki top başı kesik olsa da çok fazla bozulmadan günümüze ulaşmıştır. Kapı ve pencereler bariz gözükmektedir. Gemi içine girildiğinde ranza tipi yataklara rastlanmaktadır. Buharlı bir gemi olmasından dolayı balçık kum içinde eski kömür kalıntılarına rastlamak mümkündür. Tarotlar güverte kısmında hemen dikkati çekmektedir. Makine dairesine inen pencerelerin kırık olduğu ancak demir aksamın zarar görmemiş olduğu söylenebilir. Pervanesi halen üzerinde bozulmamış şekilde durmaktadır. Dipte görüş mesafesi yaklaşık 20 metredir. En dip bölgede hafif dip akıntısı hakimdir. Geçen yıllar boyunca batığın üzerini birçok denizel canlıların kaplamış olduğu görülür<sup>41</sup>.

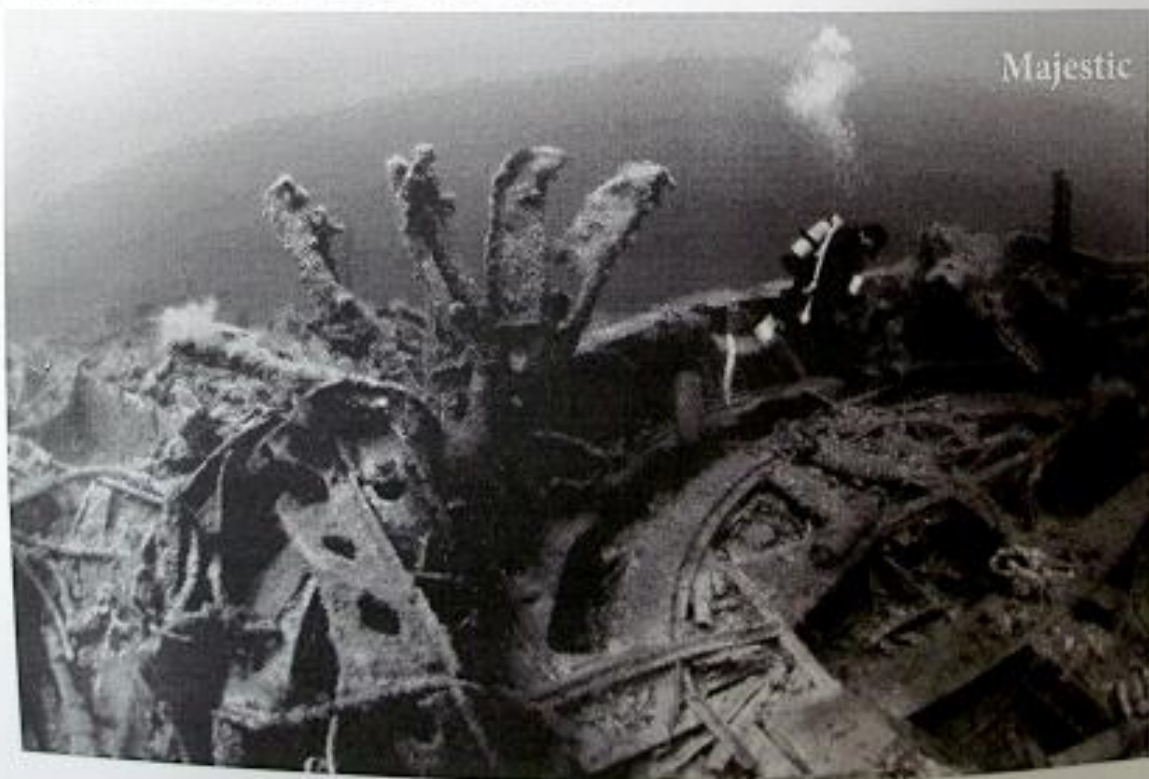
Majestic

En sığ yeri 18, en derin yeri 23 metrede gözlenir. Gemi, kış üstü konumlanmıştır. Su derinliğinin sığı olması sebebiyle batış esnasında dönme imkanı bulamadığı ve karinası üzerine direk oturduğu anlaşılmaktadır. Gemi uzun yıllar İngiliz, Alman ve İtalyan hurda şirketleri tarafından yağmalanmıştır. Bu nedenle de geminin sadece kış kısmı ve üzerindeki demir yığınları dikkati çekmektedir. Geminin üst kısmının hurdacılar tarafından tamamen talan edildiği izlenmektedir. Gemi karinası incelendiğinde etrafa saçılmış şekilde bulunan top mermileri ve geminin top tarotları görülmektedir. Ayrıca su yüzeyine çıkarıldığında hala yanabilir özellikte olan barutlar dikkat çekmektedir. Gemi üzerinde çok fazla demir çıkıntısı, çürümüş ağlar ve balıkçı oltaları gözlenmektedir. Yüzeyde yaklaşık 2-3 mil hızındaki akıntı dip bölgede azalarak yaklaşık 1,5-2 mil hıza düşmektedir<sup>38</sup>.
