Çanakkale Araştırmaları Türk Yıllığı (95 nci Yıl Özel Sayısı s.91-110)

ÇANAKKALE SAVAŞLARINA SUALTINDAN BİR BAKIŞ A LOOK FROM UNDERWATER TO THE ÇANAKKALE WARFARES

H. Barış ÖZALP

“Çanakkale Savaşlarına Sualtından Bir Bakış”
başlıklı makalenin fotoğraf eki

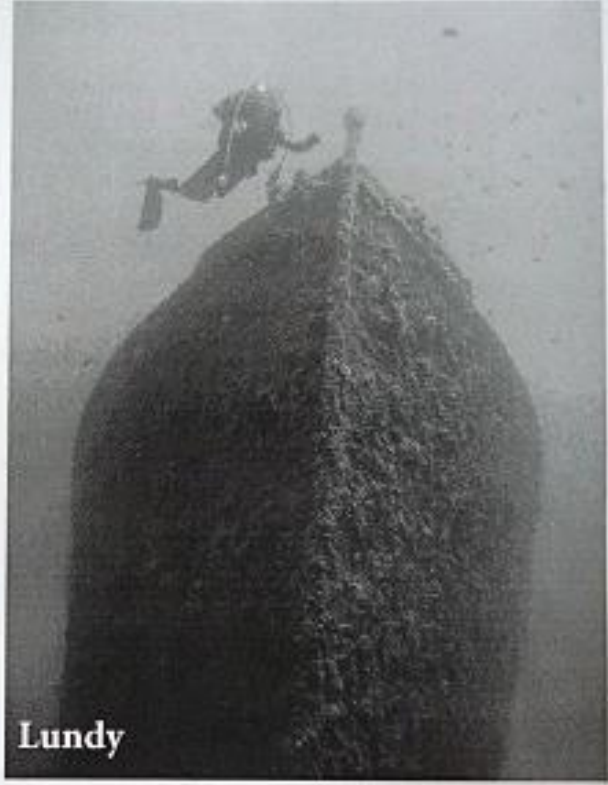
Anzac Su Arıtma Gemisi

ANZAK su batığı kara hareketında tuz gölü tabyaları ile Barbaros ve Turgut Reis gambotlarının aşırma atışları ile batırılmıştır. Kara hareketi sırasında askeri gemilere su ihtiyacı karşılayan bir gemi olarak bilinmektedir. Bünyesinde tuzlu deniz suyunu arıtıp içme suyu haline getiren özel depoları mevcuttur. K14 üstü pozisyonda 14 metre derinlikte bulunmaktadır. Batığa yaklaşırken 8 metre derinlikten aşağı bakıldığında 6 adet su deposu gözlenir ve geminin baş tarafının depoların kapladığı alana göre çok uzun olduğu gözlenmektedir. Geminin baş kısmı su arıtma depolarının kapladığı alanın yaklaşık 2 katı bir alana yayılmıştır. Dikkatli incelemeler sonucunda gemi karinasının birçok bölgesinin kum içine gömülü olduğu bir kısmının da kırılarak destek demirlerini açığa çıkardığı görülmektedir. Genel haliyle su arıtma depolarına dikkatlice bakıldığında bir kısmının eski halini tamamen koruduğu bir kısmının ise üzerinde derin yarıklar, patlamış kapaklar ve delikler olduğu dikkati çekmektedir. İskele tarafında gemiyi neredeyse ikiye ayırmış çok büyük bir çatlak vardır.

Geminin buradan ağır bir isabet aldığı tahmin edilmektedir. Su arıtma depolarında suyun geçtiği ince su boruları günümüze kadar bozulmadan ulaşmıştır. Depolardaki derin yarıklar aldığı yara izlerini gösteren kanıt niteliğindedirler. Batık, uzun yıllardır dip bölgede olması nedeniyle etrafında birçok denizel canlıya yaşam alanı oluşturmuş olduğu görülür³⁹.

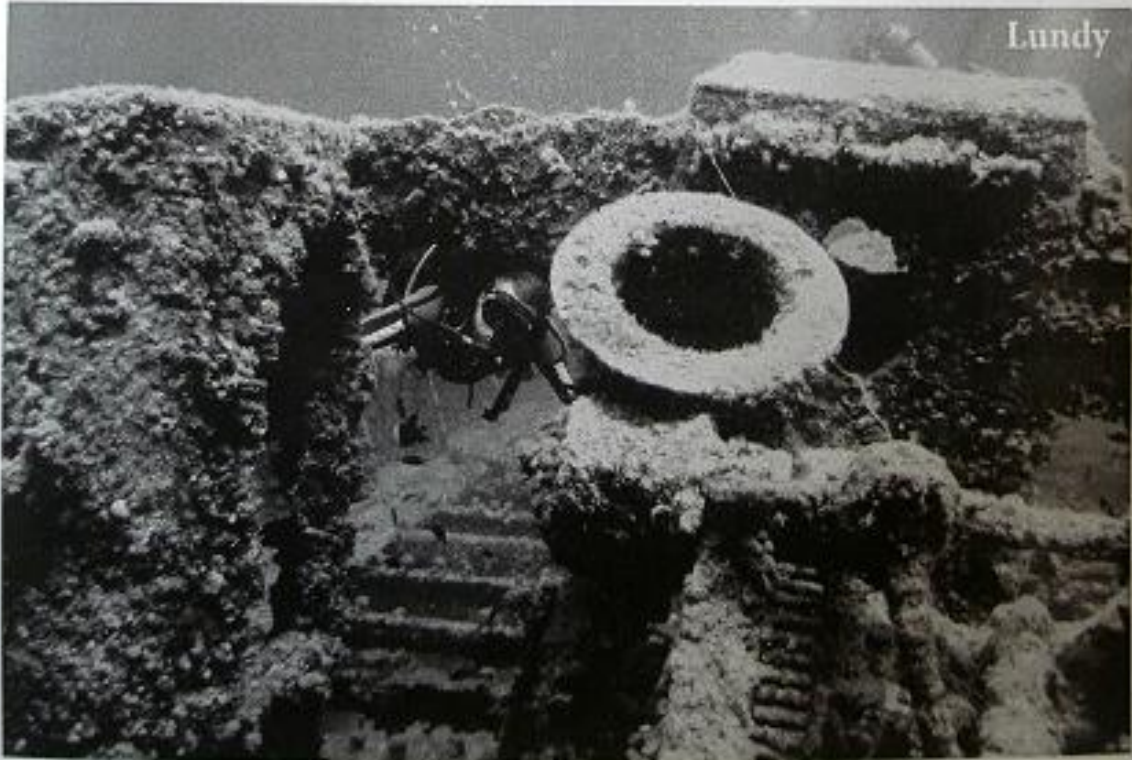
Lundy

Gemi 14 metre derinlikten sonra gözükmeye başlar. Karina üstü konumlanmıştır. Dip derinliği 28 metredir. Gemi kıyıya paralel şekilde başı Kabapete limanını Kıç kısmı da Büyük kemikli burnunu görecektir şekilde sabitlenmiştir. Gemide bariz torpil veya mayın yarasına rastlanmamaktadır, ancak kıç sancak tarafındaki kaptan köşkü bölümlerinin aşırı tahrip olduğu dikkat çekicidir. Demir burkulması gibi tahribatların oluşu bir patlama durumu meydana geldiğini düşündürmektedir. Gemi ortalarına doğru lumboz kapakları ve iskele, sancak kapakları gözükmeye başlamaktadır. Gemi üzerindeki top başı kesik olsa da çok fazla bozulmadan günümüze ulaşmıştır. Kapı ve pencereler bariz gözükmektedir. Gemi içine girildiğinde ranza tipi yataklara rastlanmaktadır. Buharlı bir gemi olmasından dolayı balçık kum içinde eski kömür kalıntılarına rastlamak mümkündür. Tarotlar güverte kısmında hemen dikkati çekmektedir. Makine dairesine inen pencerelerin kırık olduğu ancak demir aksamın zarar görmemiş olduğu söylenebilir. Pervanesi halen üzerinde bozulmamış şekilde durmaktadır. Dipte görüş mesafesi yaklaşık 20 metredir. En dip bölgede hafif dip akıntısı hakimdir. Geçen yıllar boyunca batığın üzerini birçok denizel canlıların kaplamış olduğu görülür⁴¹.
